シャコガイ核が使用されたクロチョウ養殖真珠

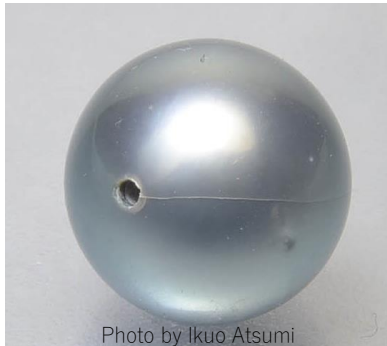
(写真1) クロチョウ養殖真珠の表面に見られる亀裂

クロチョウ養殖真珠にドリルで孔開けをしたら孔口から真珠層表面に亀裂(写真1)が入ってしまった。孔開けの際に真珠層表面に亀裂が入る可能性として内部の核が真珠層より固い場合に起こる。核が淡水産のドブ貝であると、核と真珠層の固さはほぼ同じであり、このように孔開けの際に真珠層に亀裂は入らない。珠を切断して内部の核が何であるか観察を行った。切断面を電子顕微鏡で拡大検査すると交差板構造(写真3)が確認された。また切断面の核部にたいして蛍光X線元素分析を行った。その結果、Sr(ストロンチウム)の含有比から海水産の貝殻(ドブ貝核は淡水産)であることがわかった。これらを総合的に判断すると、ここで使用されている核は海水産のシャコガイの貝殻を研磨したものである。現在シャコガイはワシントン条約の帰属書Ⅱに掲載され国際的な商取引が制約されている。このような核はミシシッピ産のドブガイ核に比べ安価なことから、極僅かであるが気づかずに流通している場合がある。

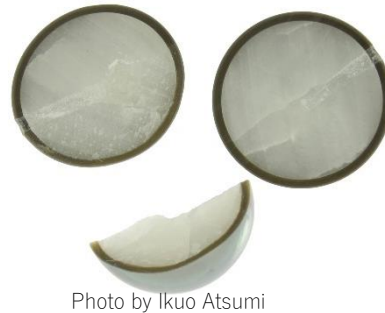
(写真2) クロチョウ養殖真珠の切断面

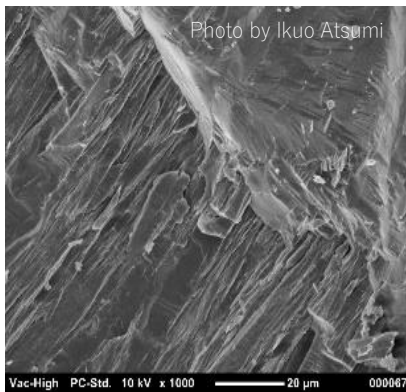
(写真3) シャコガイの交差板構造 電子顕微鏡 (1000倍)
